AVALIAÇÃO ESPECÍFICA DE ESPAÇOS PÚBLICOS: PARQUES MUNICIPAIS

REGIÃO NORTE DE SÃO PAULO

Parque Linear Bananal-Canivete
Parque Anhanguera

Edição 2025

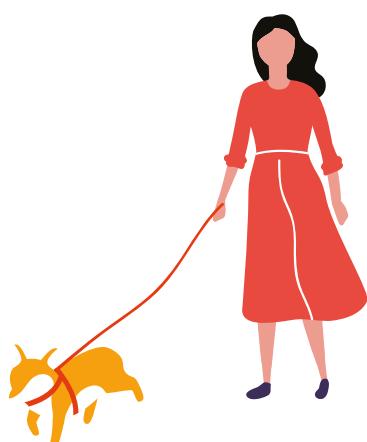
Figura 6: Definição do perímetro da área de influência dos parques

A metodologia de avaliação utiliza três recortes espaciais para a análise: a área de influência do parque, que investiga o entorno imediato, a escala interna do parque, que avalia aspectos dentro de seu perímetro, e a bacia hidrográfica do parque, que avalia aspectos ecológicos. Na *Avaliação de Espaços Públicos da Cidade: Parques Municipais de São Paulo* (ONU-Habitat, 2024), a área de influência foi definida com base na mobilidade ativa do pedestre, considerando um critério temporal de até 15 minutos de caminhada.

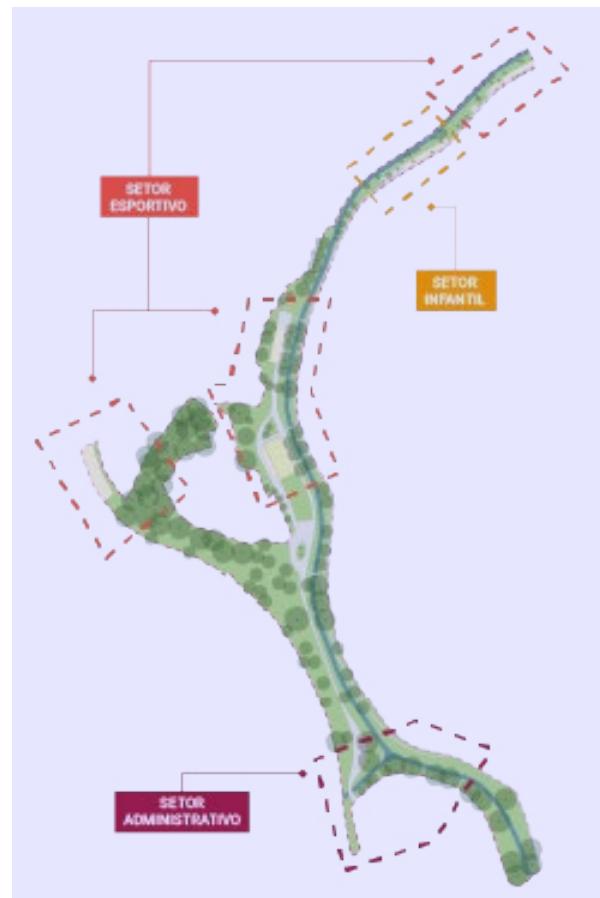
Figura 7: Exemplo de representação dos setores no Parque Bananal-Canivete

A coleta de dados de observação das infraestruturas na escala do parque foi realizada por meio de sua divisão em setores (ver Figura 7). Cada setor representa um uso específico, agrupando equipamentos e infraestruturas com características semelhantes, como áreas infantis, esportivas, administrativas, sanitárias, entre outras. Essa abordagem possibilitou uma análise mais detalhada e segmentada do parque, considerando as diferentes formas de apropriação e equipamentos ofertados pelo espaço.

Dessa forma, ao abordar as dimensões de análise na escala do parque, é fundamental reconhecer que a organização interna é estruturada com base na separação desses setores.

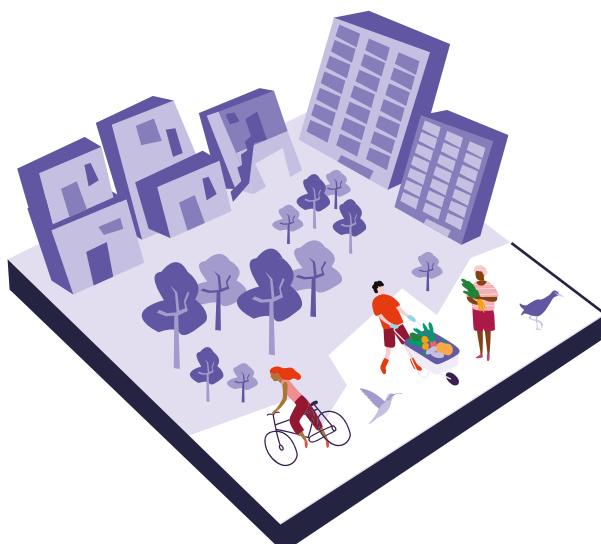
Figura 21: Tipologia urbana predominante

Seguindo a tipologia urbana predominante da área de influência, os lotes que estão situados em frente ao parque são majoritariamente residenciais unifamiliares.

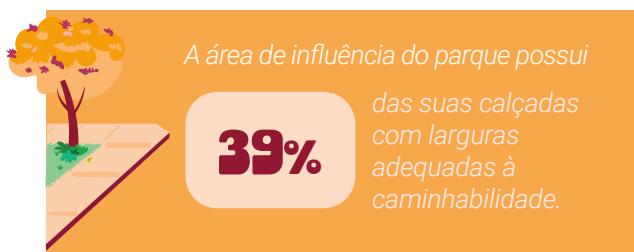
Ainda em relação aos modos ativos de deslocamento, foi analisada a qualidade das calçadas na área de influência e os possíveis impactos na acessibilidade do pedestre, considerando a largura mínima recomendada de 1,90 m, conforme a legislação (1,20 m de faixa livre de circulação e 0,70 m para mobiliário urbano, como árvores e postes de iluminação).

A análise de calçadas revela que 61% das calçadas no entorno do parque não atendem à largura mínima exigida pela legislação, representando uma limitação significativa para o acesso seguro e inclusivo ao local. Essa deficiência impacta especialmente pessoas com deficiência ou mobilidade reduzida, que dependem de condições adequadas para se deslocar de maneira segura.

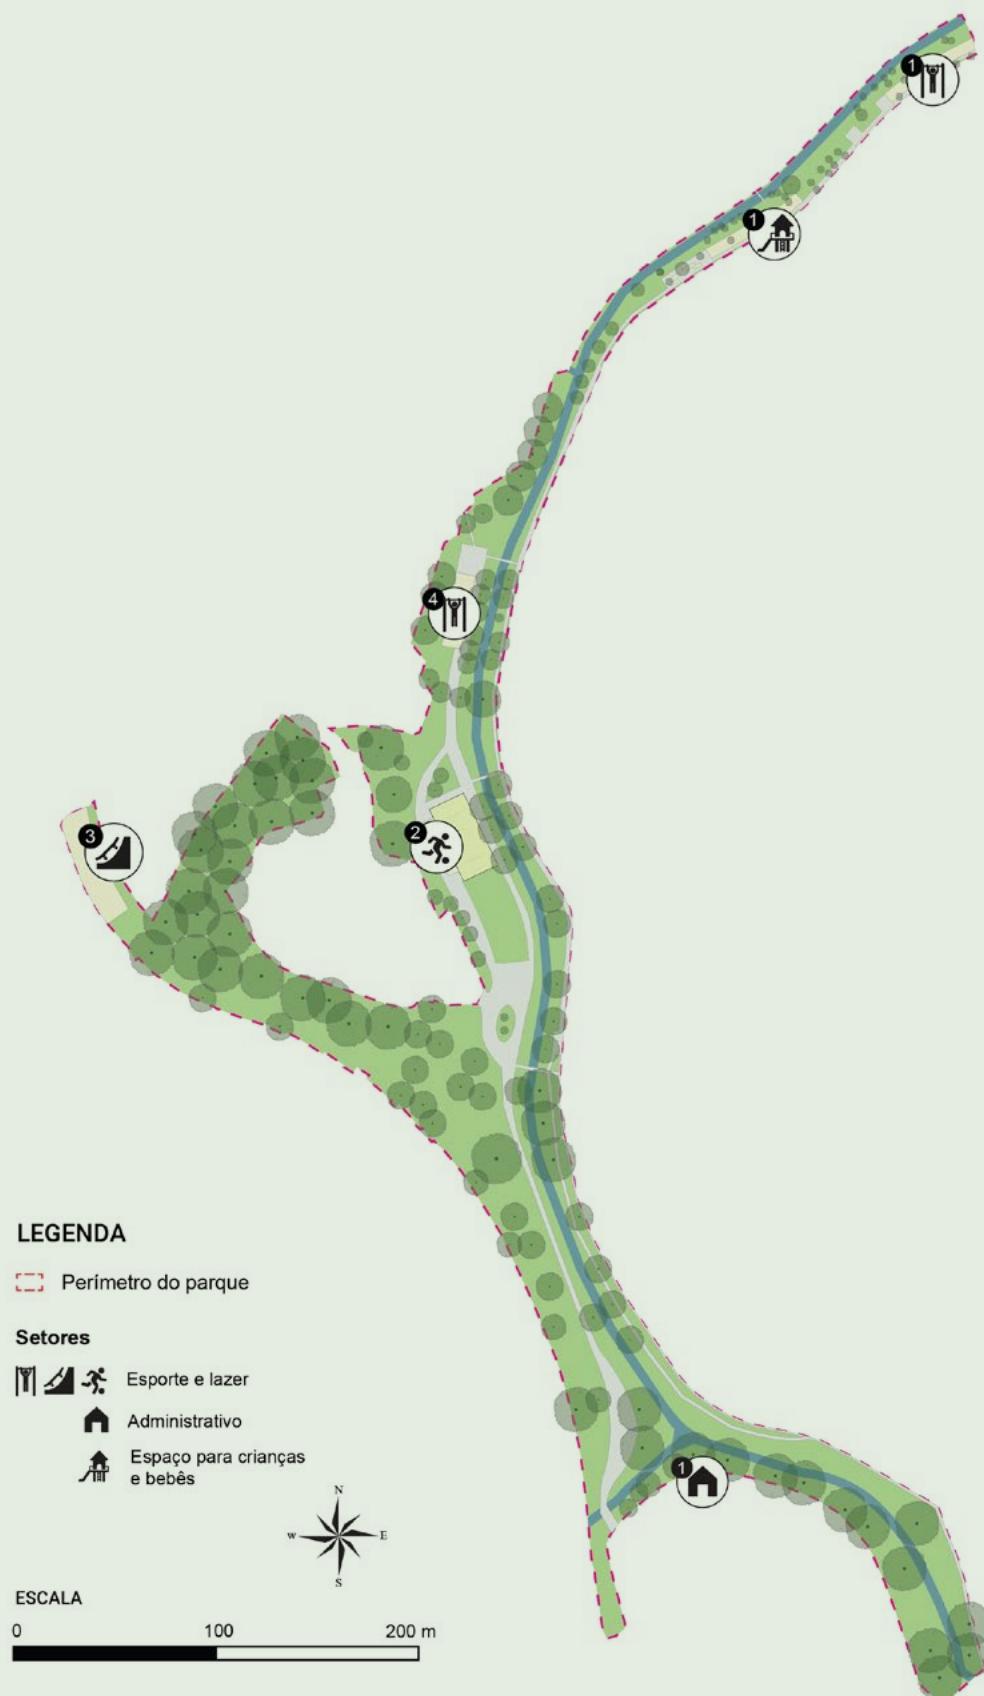
Figura 23: Localização dos setores do Parque Linear Bananal-Canivete

De forma geral, os equipamentos existentes nos setores do parque necessitam manutenção relacionada à pintura, substituição de alambrados e recuperação de pisos e gramados nas quadras e campos de futebol.

O parque não dispõe de elementos de combate a incêndio e equipamentos de primeiros socorros.

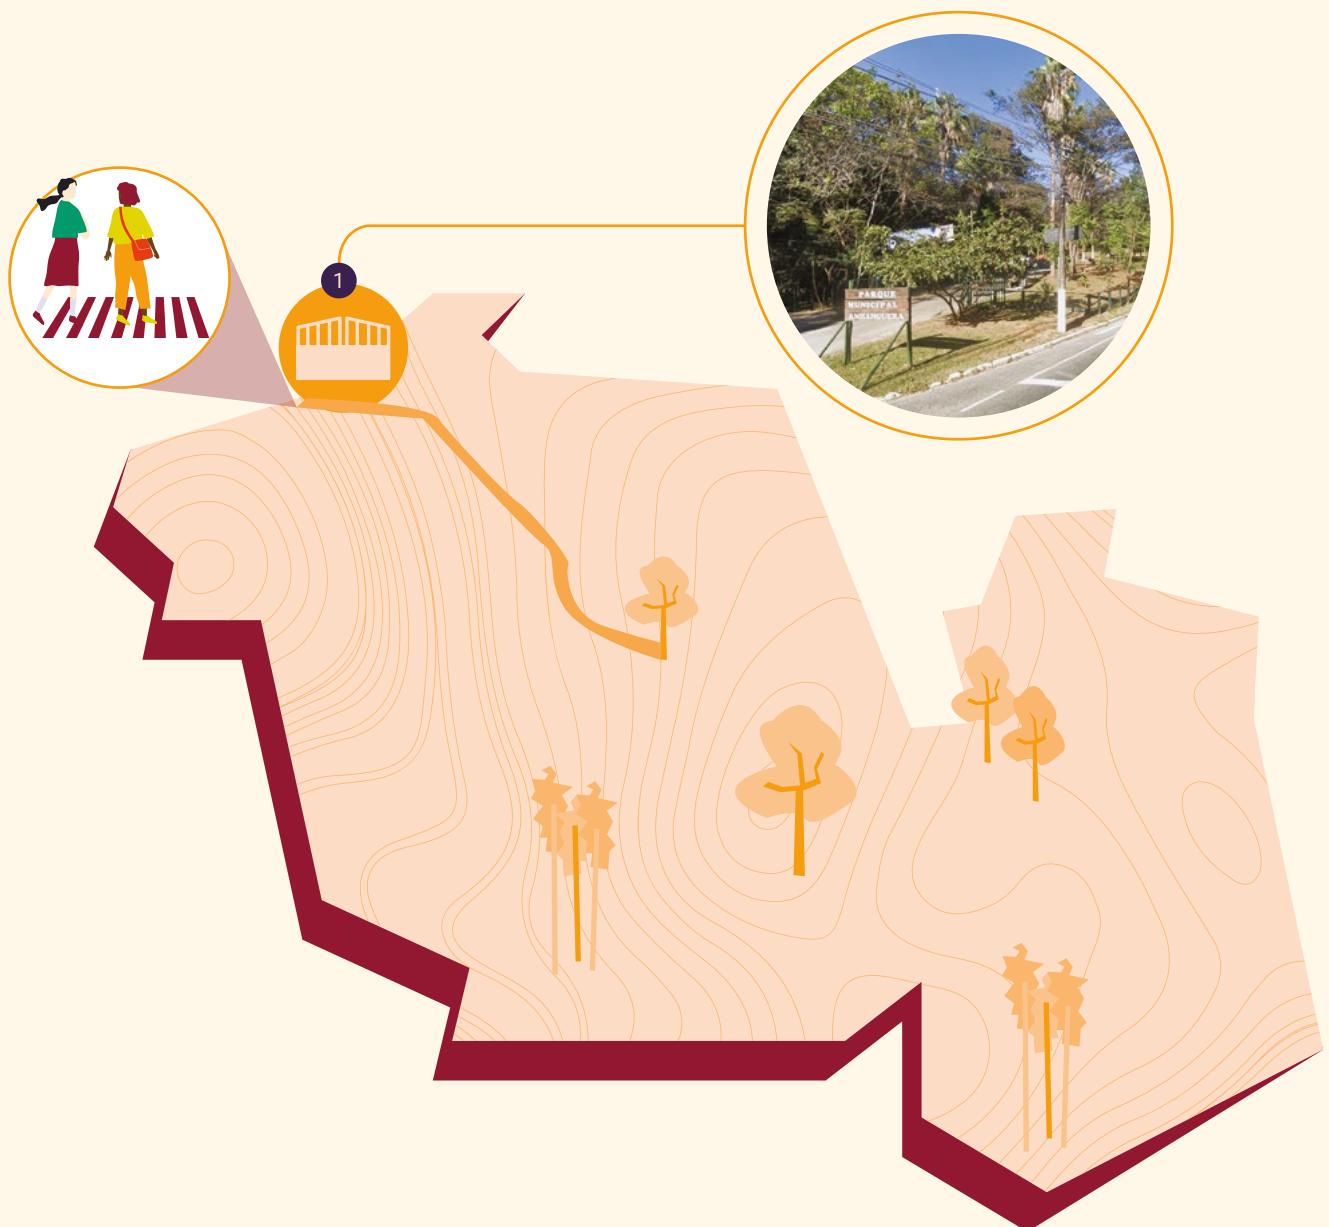
Figura 44 Ilustração do acesso do Parque Anhanguera.

Para as pessoas que optam por acessar o parque através do transporte público - hoje, a única forma de acessar o parque com exceção do transporte individual -, a qualidade de acessibilidade e segurança da portaria de acesso é de extrema importância. A Figura 44 contém representações deste acesso ao parque, com a indicação as infraestruturas presentes e ausentes.

O acesso do Parque Anhanguera, que é localizado na Estrada de Perus, conta com apenas uma faixa de pedestre desde o ponto de ônibus até o outro lado da via, próxima ao acesso do parque. Não existe nenhum elemento de acessibilidade como calçadas pavimentadas, desobstruídas, com inclinação correta ou piso tátil, limitando o acesso.

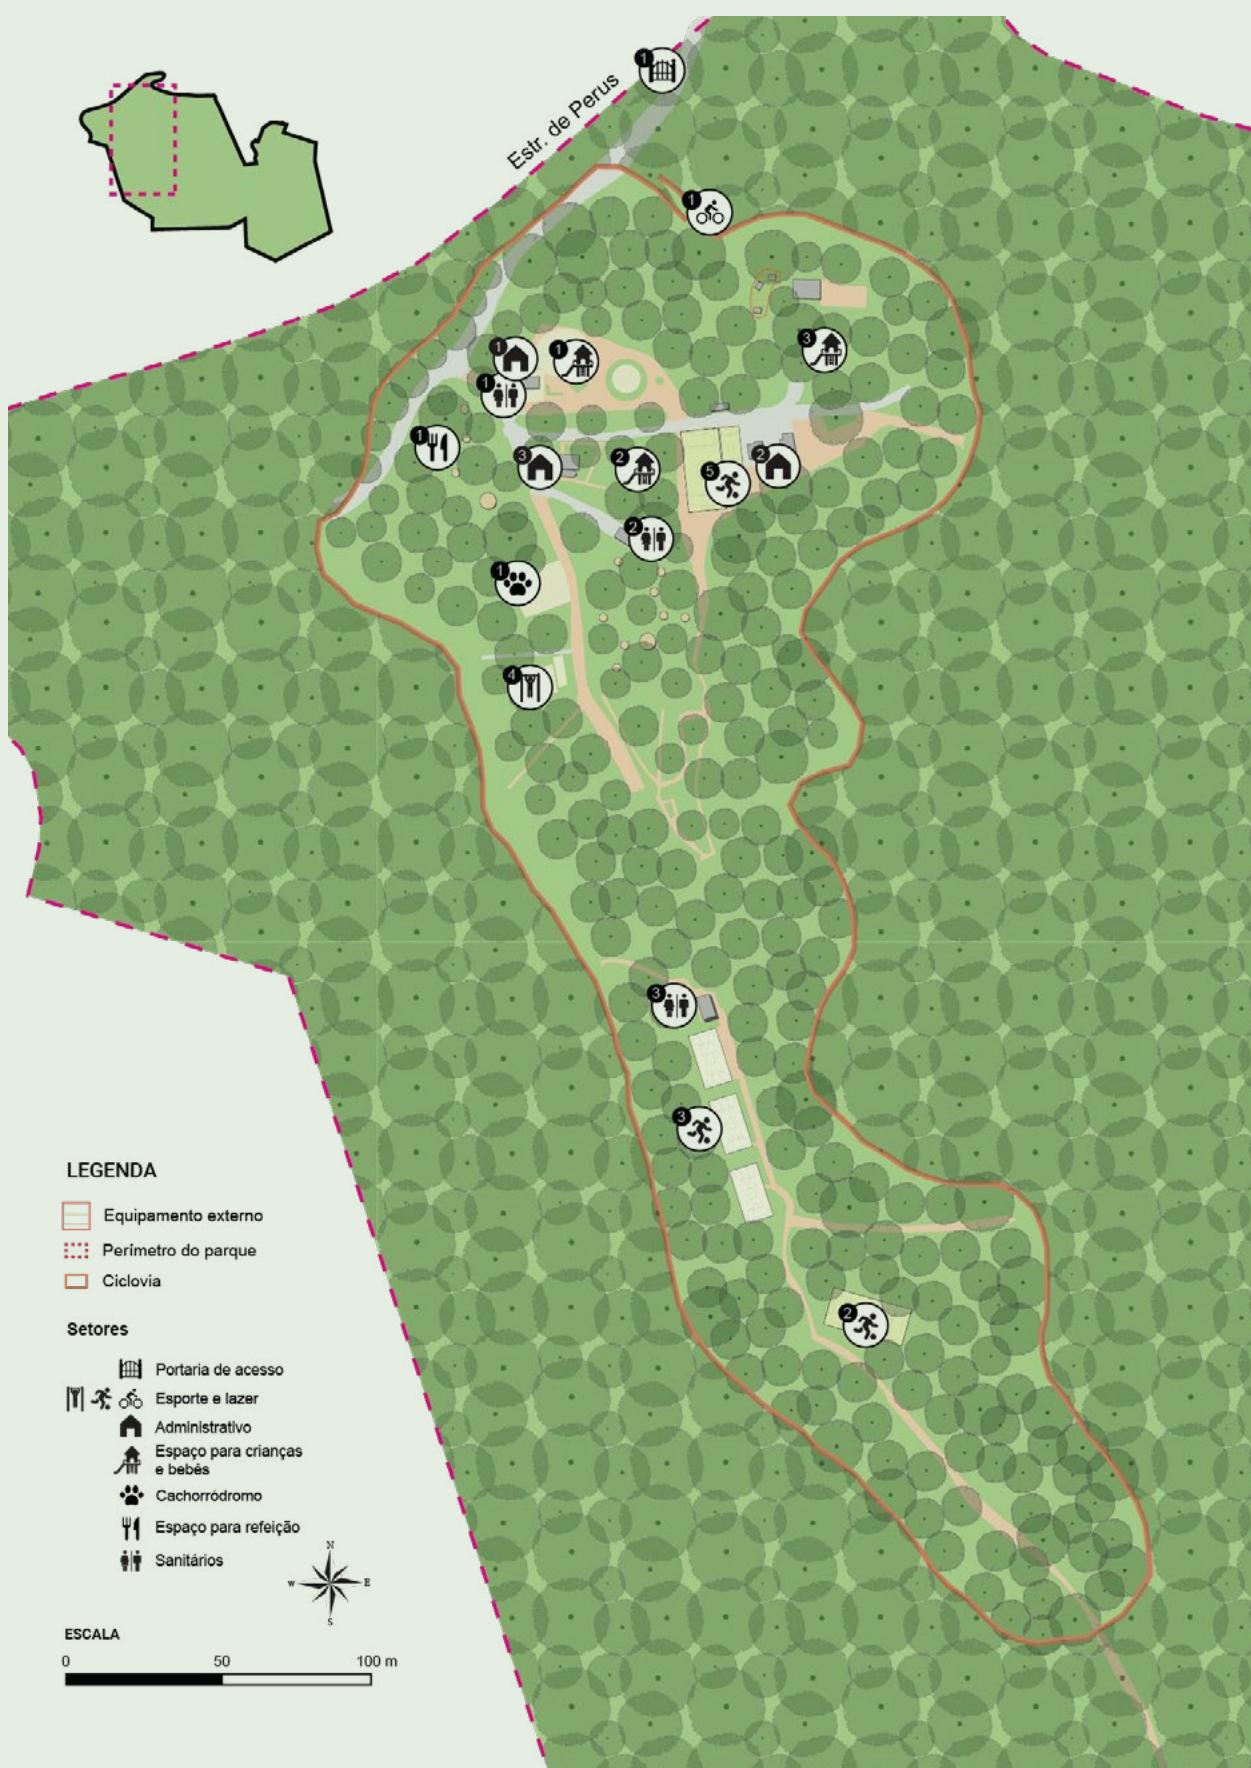
Figura 45: Localização dos setores do Parque Anhanguera

Já os equipamentos dos setores de espaço para crianças e bebês, apesar de apresentar diversidade de equipamentos, necessitam manutenção de forma geral, além de contar com equipamentos com problemas de funcionamento.

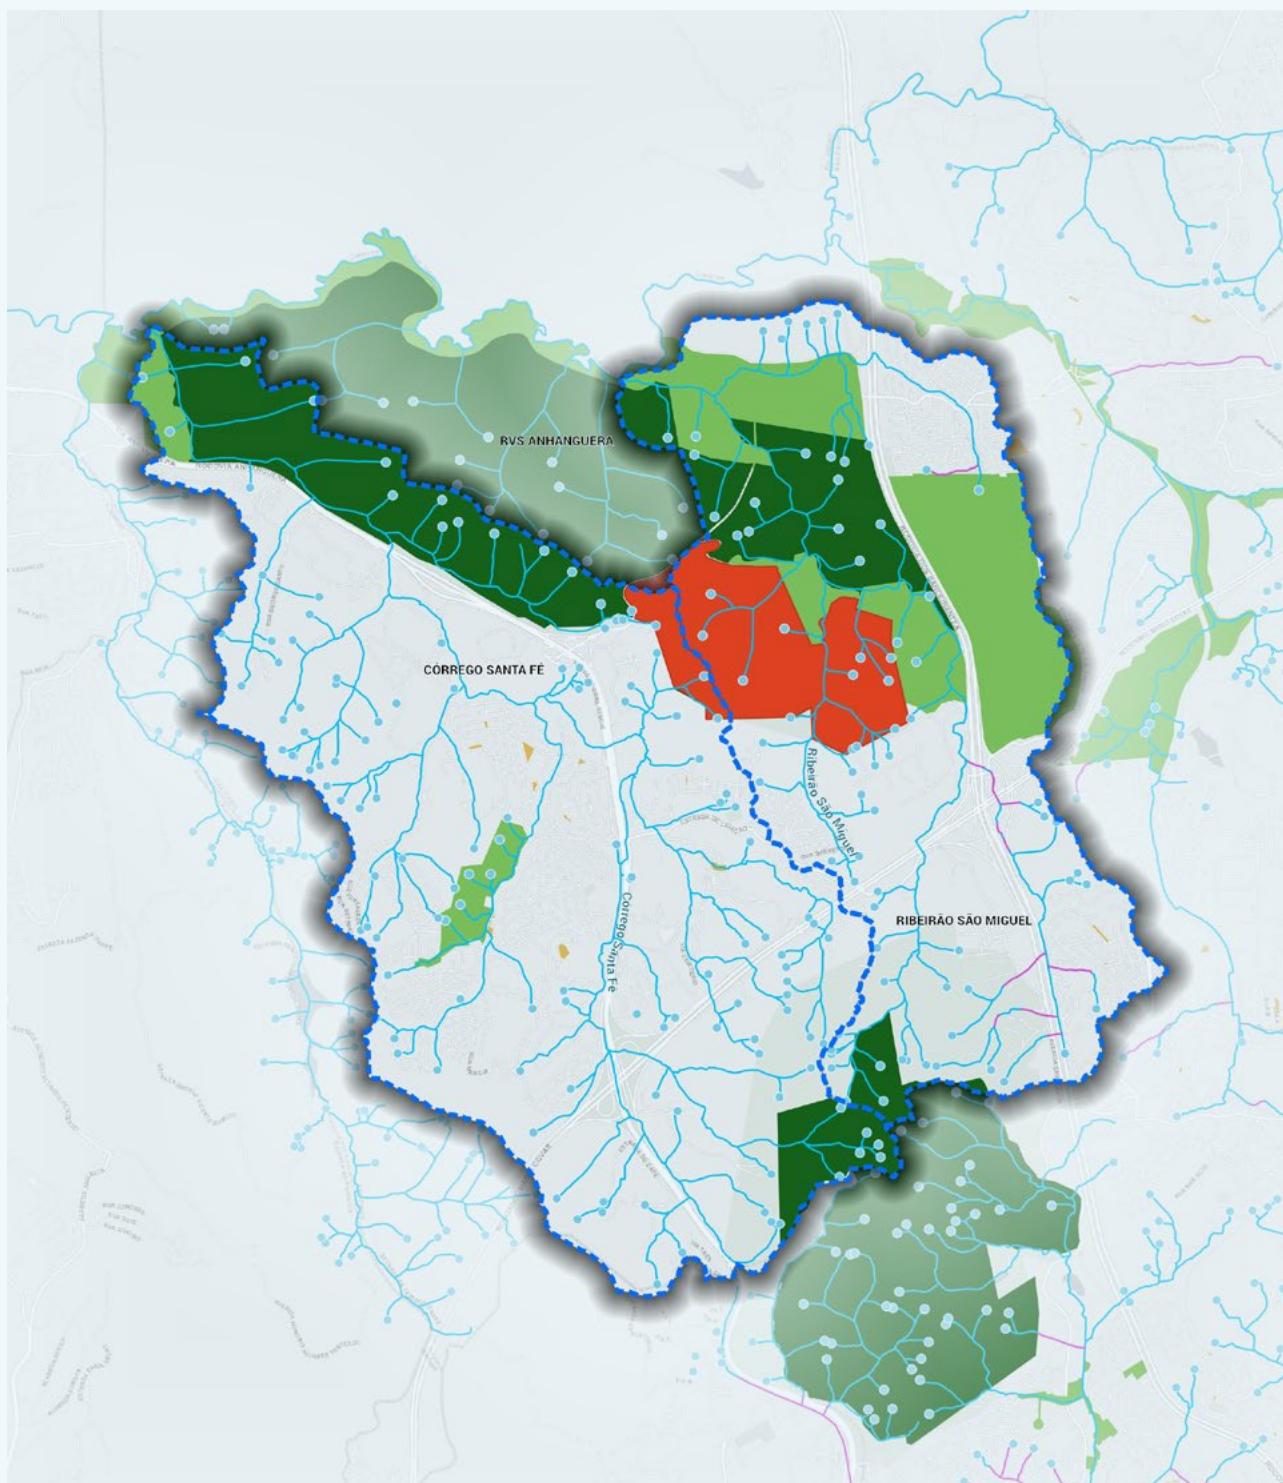
Mapa 10: Parques, áreas verdes e drenagem das bacias do Ribeirão São Miguel e Córrego Santa Fé

O [Mapa 10](#) apresenta a rede de drenagem principal das bacias, no qual é possível observar que a maior parte dos cursos d'água encontra-se a céu aberto. O parque é atravessado pelo Ribeirão São Miguel, principal curso da bacia e abriga nascentes dos afluentes do Córrego Santa Fé. Ao todo, parque abriga 13 nascentes e os córregos encontram-se a céu aberto. Além do próprio parque ser relevante para aumentar a capacidade de infiltração das águas pluviais no solo, nota-se sua importância para preservação dos cursos d'água e nascentes, como parte essencial do sistema de drenagem, contribuindo para a biodiversidade, o abastecimento de água e a conexão com outros cursos d'água.

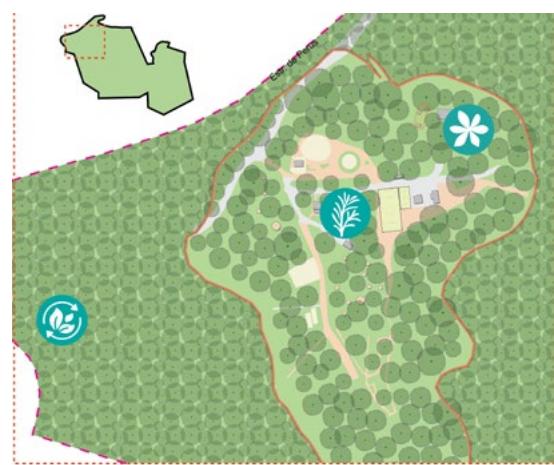
Figura 51: Localização das estratégias sustentáveis adotadas

A Figura 50 apresenta os resultados para o Parque Anhanguera, onde é possível verificar que o parque possui coleta seletiva, composteira, poço artesiano (com sistema de tratamento por cloro), jardim medicinal, orquidário e aproveitamento de resíduos de poda para mobiliário. A Figura 51 indica a localização da composteira, do jardim medicinal e do orquidário. Nos processos participativos, foi expresso o desejo de implementação de hortas, que sejam acessíveis a pessoas em cadeira de rodas e pessoas com deficiência.

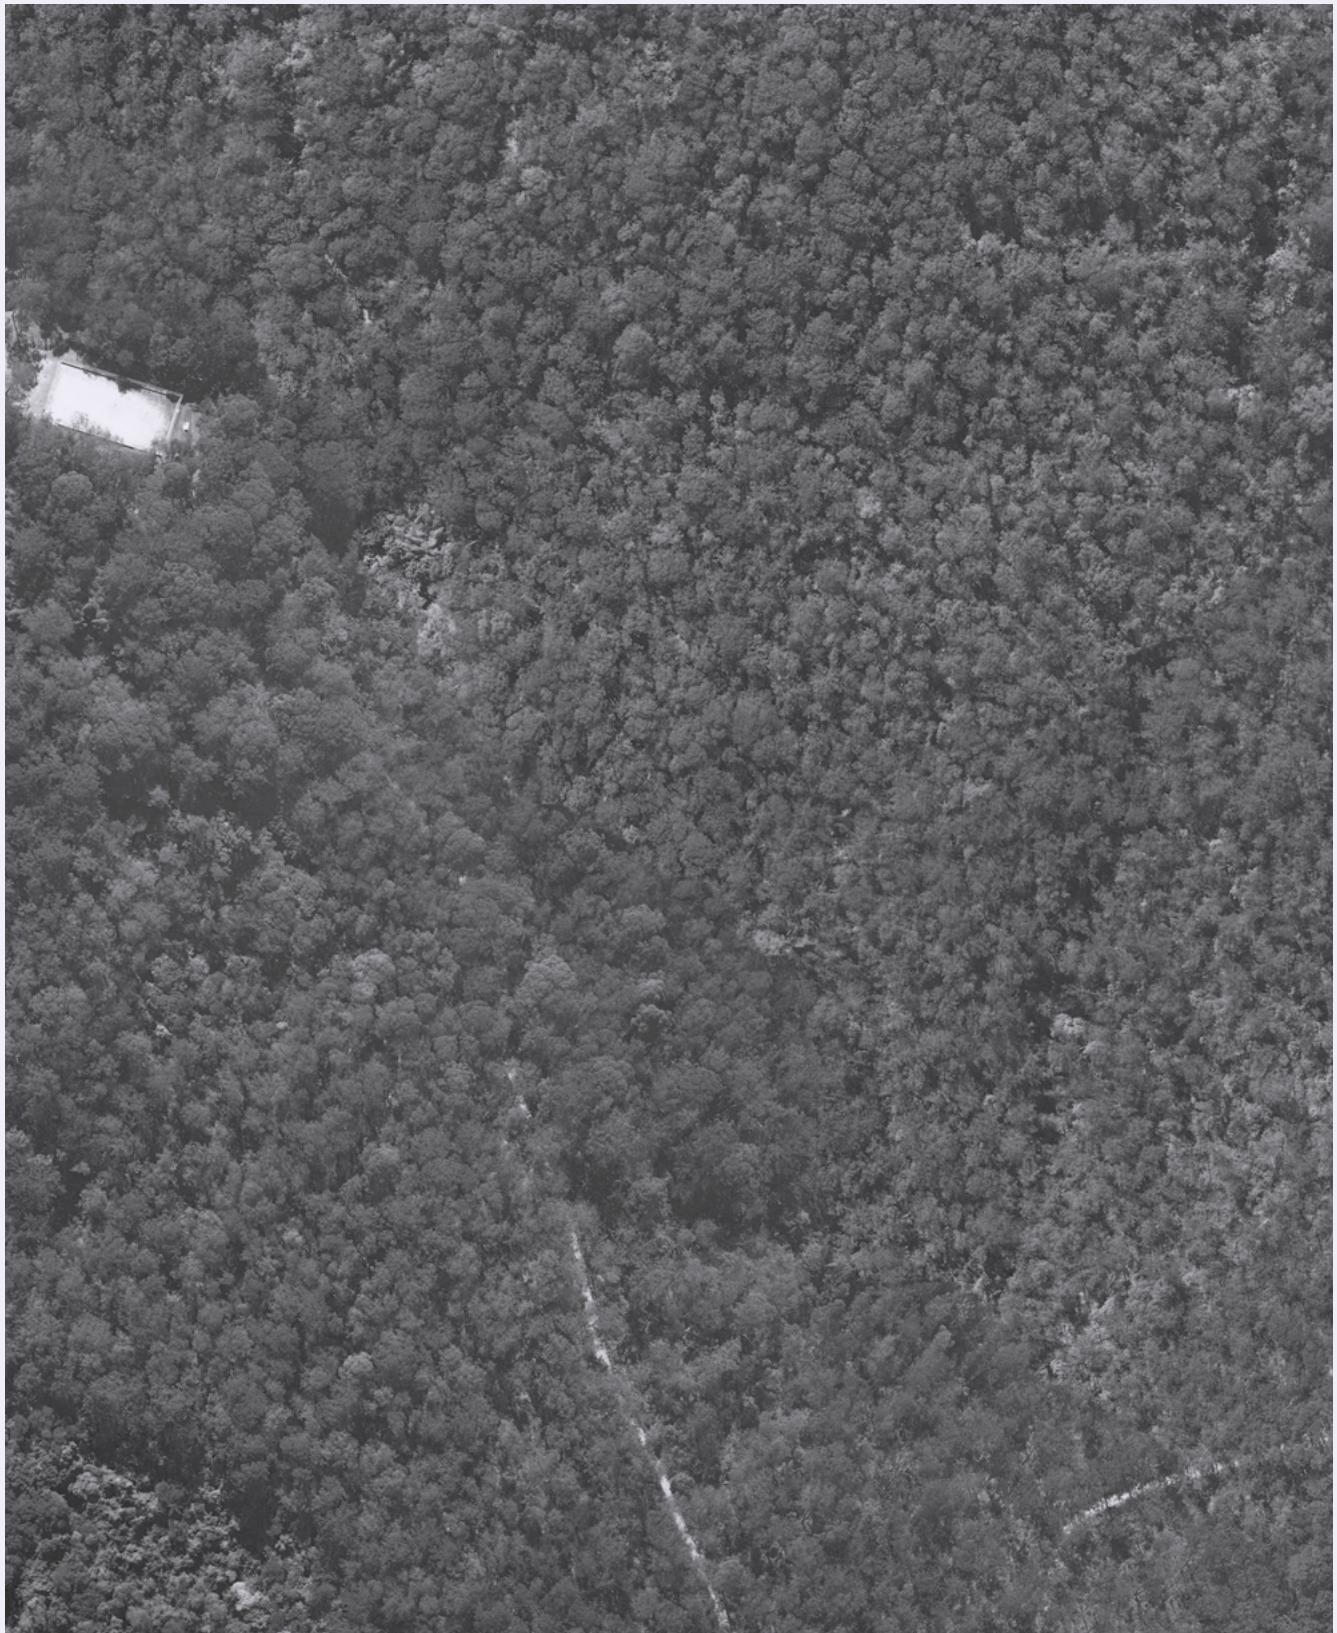
Figura 53: Imagem aérea do Parque Anhanguera

Na Figura 53 é possível verificar a relação entre as áreas impermeáveis ou sem vegetação significativa e as áreas verdes do parque, sobrepostas aos elementos hídricos (córregos e nascentes). Conforme os dados de vegetação significativa do GeoSampa (2023), a taxa de cobertura verde do parque é de 99,27%, o que significa que quase a totalidade de sua área é ocupada por vegetação, em sua maioria de maciços florestais homogêneos. Segundo o Plano Municipal de Conservação e Recuperação da Mata Atlântica – PMMA, o Parque Anhanguera, por estar integrado a uma matriz composta por vegetação nativa (do Parque Estadual do Jaraguá) e por ser composto por bosques constituídos de eucaliptal e sub-bosques de espécies nativas, tem a capacidade de reter e favorecer a circulação da fauna local, exercendo importante papel na manutenção da biodiversidade da fauna silvestre no município (São Paulo, 2017).
