# **VIVA O VERDE SP**

# **Produto 2.1**

Avaliação Específica de Espaços Públicos Parques Municipais da Região Norte de São Paulo

Parques avaliados:
Parque Linear Bananal-Canivete
Parque Anhanguera

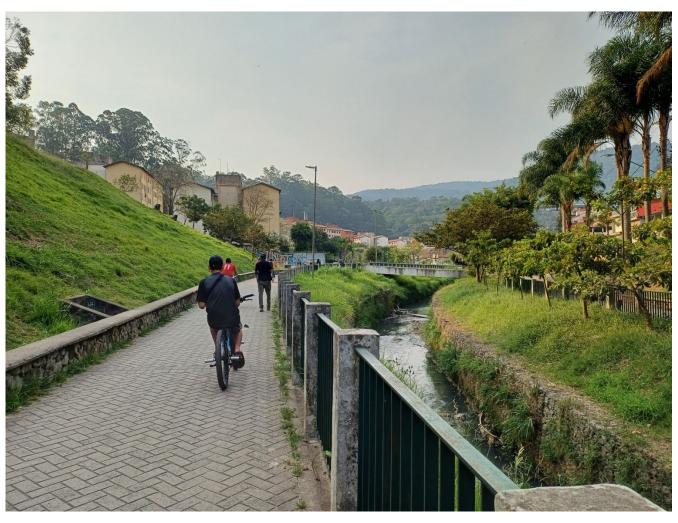
Figura 22: Imagem do Parque Bananal-Canivete

- 1. Há carência de acesso ao transporte público na área de influência do parque;
- Não existem ciclovias, ciclofaixas nem infraestrutura para estacionamento seguro de bicicletas, limitando o acesso de ciclistas;
- 61% das calçadas no entorno do parque não atendem à largura mínima exigida por lei, dificultando um acesso seguro e inclusivo, especialmente para os 92% de pessoas frequentadoras que chegam ao parque a pé;
- 4. O uso irregular de áreas do parque para estacionamento cria obstáculos à circulação de pedestres e pode impactar negativamente a flora local;
- Todos os setores do parque apresentam problemas de pavimentação e inclinação, comprometendo a acessibilidade universal.

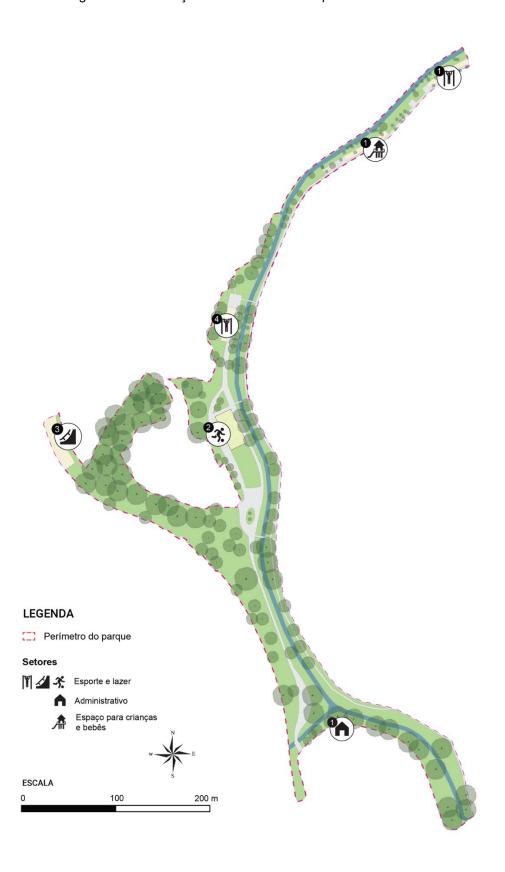
Figura 23: Localização dos setores do Parque Linear Bananal-Canivete

De forma geral, os equipamentos existentes nos setores do parque necessitam manutenção relacionada à pintura, substituição de alambrados e recuperação de pisos e gramados nas quadras e campos de futebol.

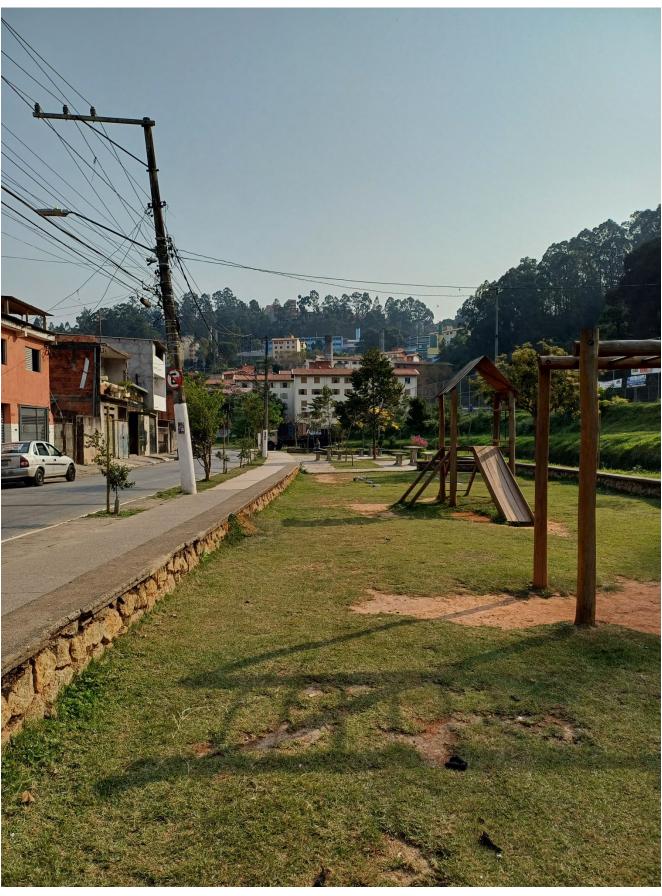
Figura 24: Imagem do setor infantil do Parque Bananal-Canivete

- O parque conta com poucos setores destinados a equipamentos de esporte, lazer e infantil;
- Os equipamentos dos setores existentes necessitam manutenção e instalação de mobiliário, como lixeiras, bebedouros e sinalização;
- 3. Não há infraestrutura administrativa e sanitários.

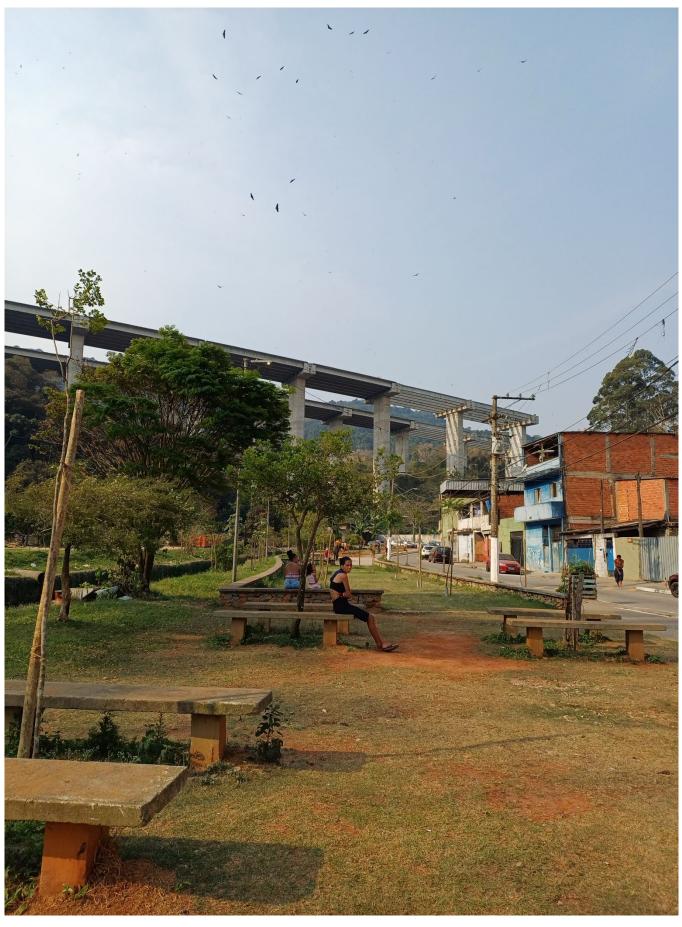
Figura 27: Imagem do Parque Bananal-Canivete

- 1. Foram identificados muitos pontos de descarte de lixo, sobretudo na margem do córrego Canivete, o que coincide com a percepção da população acerca da presença de lixo no local;
- 2. A maioria dos setores do parque não possuem elementos de proteção solar, sendo que o único setor de *Espaço para crianças* e *bebês* não possui tal elemento.

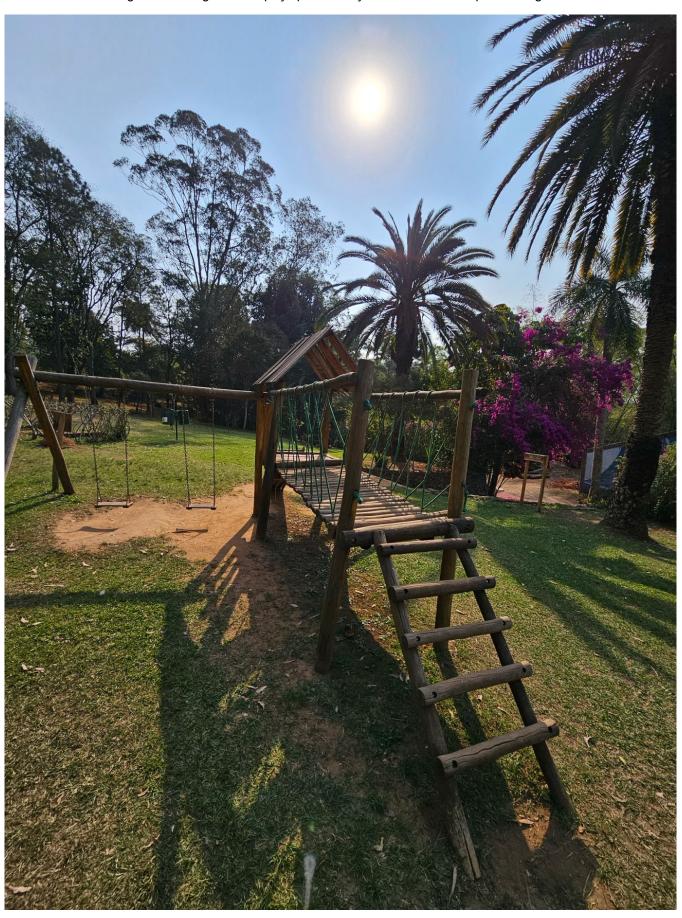
Figura 46: Imagem de espaço para crianças e bebês do Parque Anhanguera

- 2. De forma geral, há necessidade de manutenção dos equipamentos dos setores, relacionada a pintura, reparo de alambrado substituição de equipamentos;
- 3. Os setores de Espaço de Esporte e Lazer 4 e Espaço para crianças e bebês 3 não possuem bebedouros e estão mais afastados de outros equipamentos do parque, sendo importante a instalação de bebedouros garantir para uma distribuição mais homogênea pelo parque.
